ESTUDIO – PRESUPUESTO

Referencia	BAERCHI		
Nº Ref. de Estudio	004 / 04 / 2009	Ref. de Presupuesto	PR-2200 y PR-2201
Empresa	BAERCHI		
Situación	Carretera Calvín KM 13,500		
Dirigido a	Sr. Javier Sáez Rojas		
Teléfono / Email	605-46-60-52	info@baerchi.es	
Fecha	29 de abril de 2009		
Técnico / Email	Jorge Moreno Montón	jorgemorenomonton@hotmail.com

Tras la petición de la empresa BAERCHI, para **presupuestar la instalación de detección de incendios** en la nave destinada a la fabricación del calzado situada en la Carretera Calvín KM 13,500, Fuensalida (Toledo). Se realiza una visita a las instalaciones para recoger la información necesaria para realizar el siguiente ESTUDIO-PRESUPUESTO.

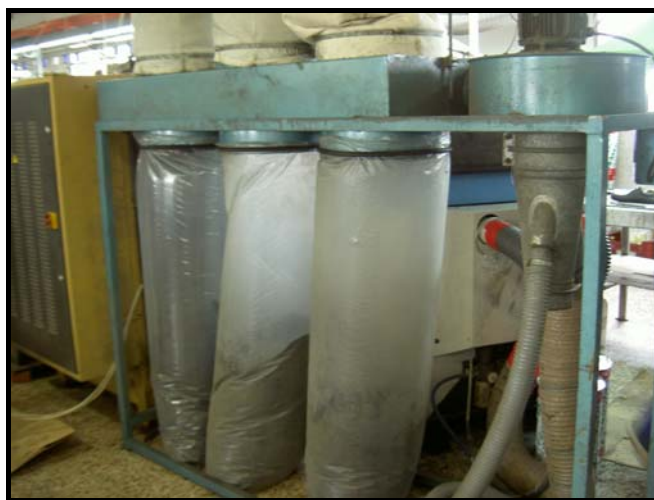
Foto de la máquina

Tras la visita se nos informa de la existencia de una máquina, la cual recoge mediante aspiración pequeñas virutas procedentes del acabado de los zapatos, esas virutas pueden estar incandescentes debido al propio proceso de trabajo. Es decir, existe una fuente de ignición que con el paso del tiempo puede llegar a degenerar en un incendio.

Se recomienda que cada día esas virutas que se almacenan en sacos sean sacadas de la nave.
